リモートセンシング技術の環境分野への応用事例

アジア航測株式会社 西日本コンサルタント部 環境計画課 西田 実
アジア航測株式会社 関東防災地質部 河川砂防課 中谷 剛

The Application Example to the Environmental Field of Remote Sensing Technology, by Minoru NISHIDA, Tsuyosi NAKATANI(Asia Air Survey)

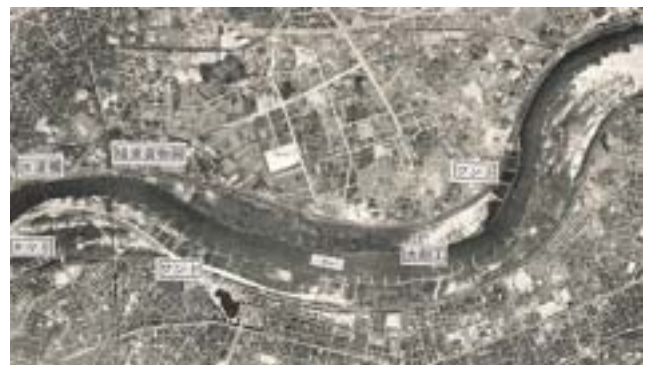
図 - 2 1964 年 淀川城北ワンド群

図 - 2 は1964年の写真であるが、多くの水制工が堤防から流心に向かって並んでいる。ここにワンド群が形成されている。図 - 3 は1999年のもので、下流の寄洲は掘削が進み、タマリやワンドが消滅した。また、淀川大堰による水位上昇と低水路護岸の造成により、ワンドの分断と本流部との一体化が進んでいる。

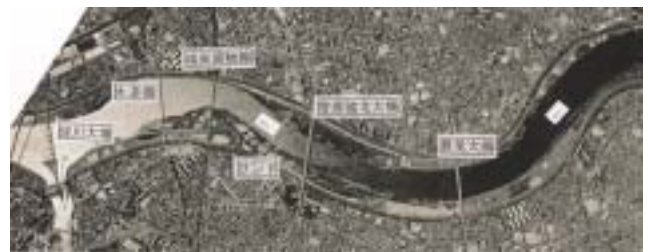
図 - 3 1999 年の淀川城北ワンド群

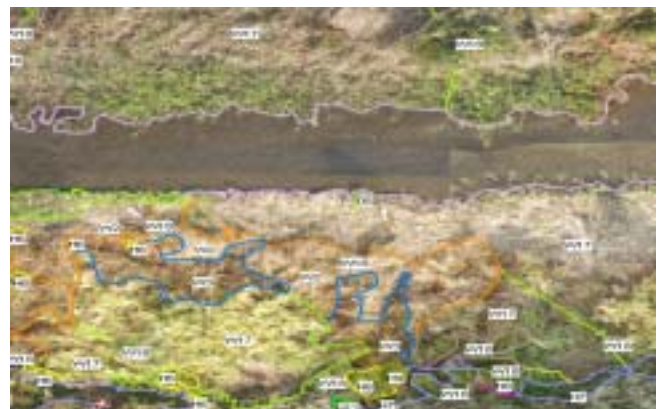
図 - 4 高解像度オルソによる植生図判読

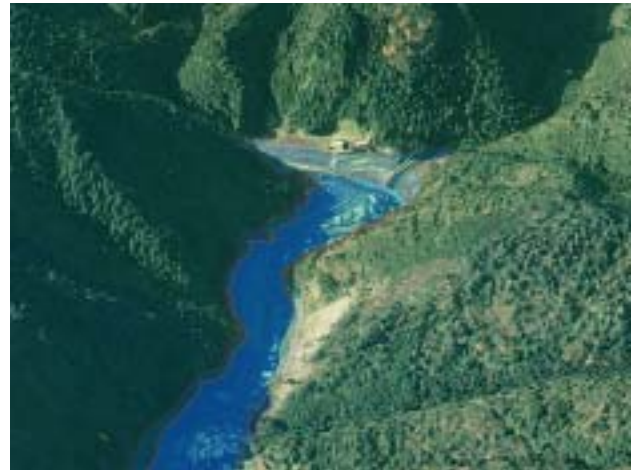
図 - 5 航空写真と地形データから作成した鳥かん画像

トと地形データから三次元画像を作成し、ダムによる水位計画データと組み合わせて、自由な水位での水没地の画像を作成した。

任意の視点から鳥かん画像が作成することが可能であり、これにより、田畑や家屋の水没の可能性が詳細に検討可能となった。

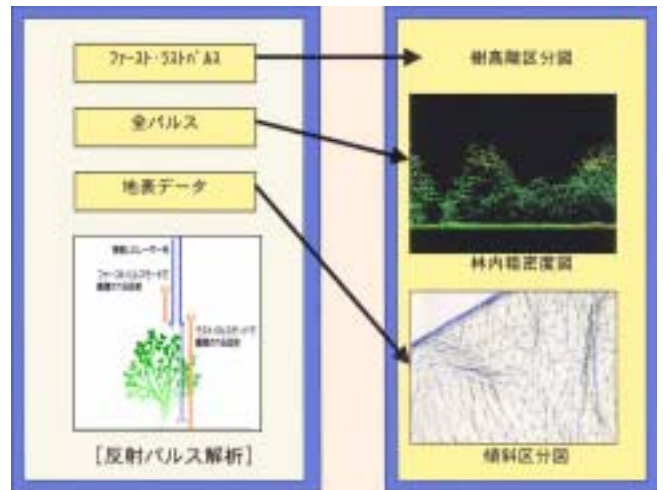
図 - 8 レーザー計測による森林構造解析

レーザーの反射による計測では、地表のみではなく、樹冠部や樹林の階層をとらえることが可能で、生物多様性評価等に有用な複層林の状況把握や、地球温暖化評価に有用な樹木の生長を捉えることが可能となった。
